## PRŮVODCE PŘÍSTUPNOSTI - UBYTOVACÍ ZAŘÍZENÍ (NÁVOD NA ZVEŘEJNĚNÍ INFORMACÍ O PŘÍSTUPNOSTI NA WEBOVÝCH STRÁNKÁCH)

Evropský projekt [CE-Spaces4All](#) (volně přeloženo jako [Střední Evropa-místa přístupná všem](#)) má za cíl zlepšit plánování a správu turistiky pro OZP. Zveřejněním *Průvodce přístupnosti* na vašich internetových stránkách pomůžete zlepšit stávající situaci.

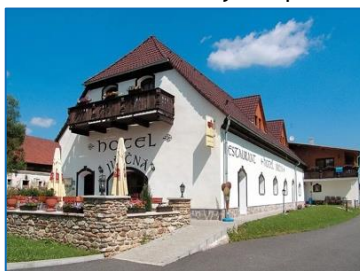
Foto 2 - bezbariérový vstup

**Příklad informací uvedených na webových stránkách:** Hlavní vstup do hotelu je z ulice Škvoreckého 15, kde jsou ve vstupu dva schody. Bezbariérový vstup je vchodem ze dvora vedle hlavního vchodu, kde je rampa - foto 2. Automatické dveře ve vstupu se otevírají do šířky 90 cm - foto 3. Práhy ve vchodu a v celém přízemí hotelu jsou max. 2cm.

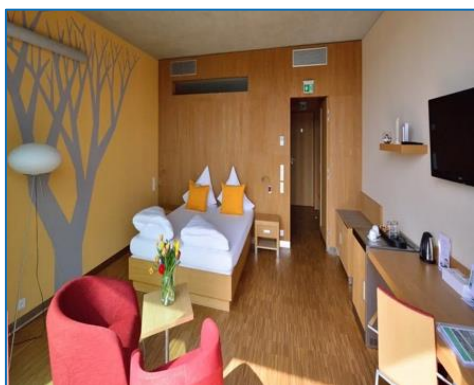
Foto 1

**Příklad informací uvedených na webové stránky:** Hotel nabízí jeden bezbariérový pokoj v přízemí s výhledem do krajiny - foto 1. Vstupní dveře o šířce 90 cm, práh 1 cm, uvnitř pokojů šířka dveří 80 cm, bez prahů. Pokoj má dvou-lůžko king-size ve výšce 50 cm. Z jedné strany lůžka a v nožní části je prostor min. 1,2 m. Podlahy jsou pokryty dřevem. Koupelna - dveře o šířce 80 cm, WC a sprchový kout s pevnou sklopnou sedačkou. Rozměr sprchového koutu je 1 x 1 m s možností bočního a čelního přístupu ke sprch. sedačce. Prostor pro odložení vozíku je oddělen závěsem - foto 2.

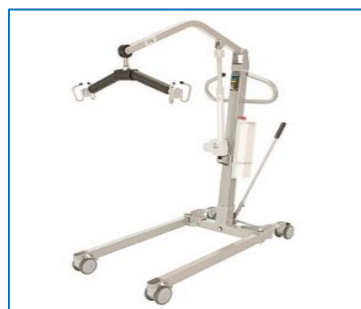
Foto 1

**Příklad informací uvedených na webové stránky:** Pro imobilní hosty je možnost zapůjčení elektrického zvedáku EPL 175 - foto 1. V bazénu je k dispozici zvedák pro asistenci při vstupu do bazénu - foto 2. Rezervace pomůcek na recepci hotelu, která je v nepřetržitém provozu na tel. čísle 777 547 825.
